# Kvalitetssäkrad fasadrenovering

## Norra Älvstranden

- Per Andersson, projektledare

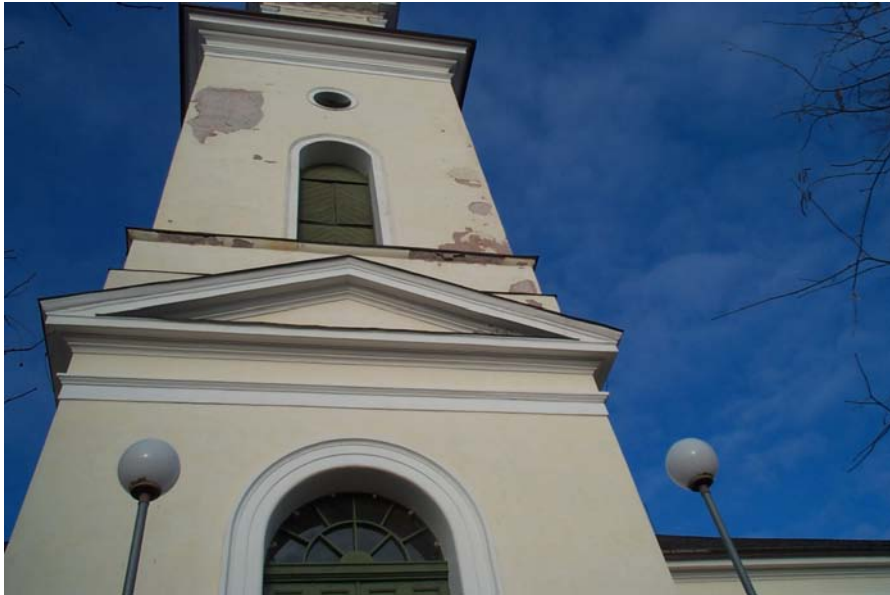
*Bara några år efter fasadrenoveringen började fasaden på den här kyrkan att falla av i stora sjok...*

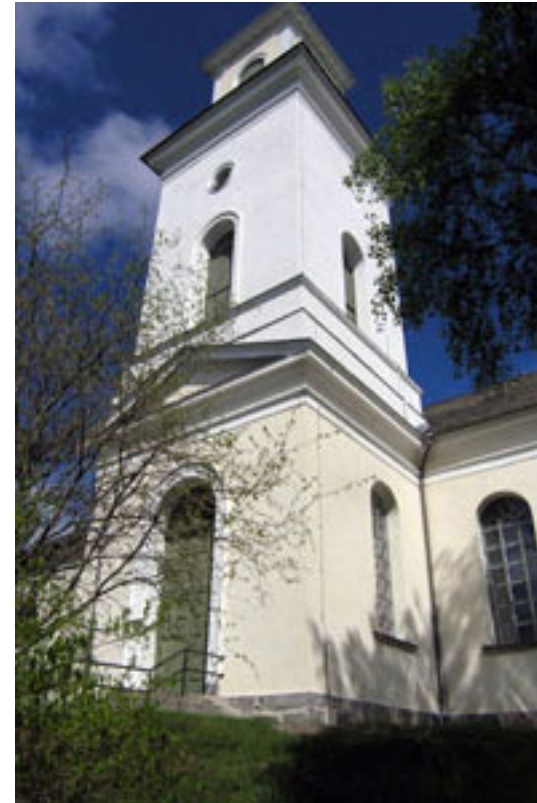
*Efter X antal renoveringar blev det rätt till slut...*

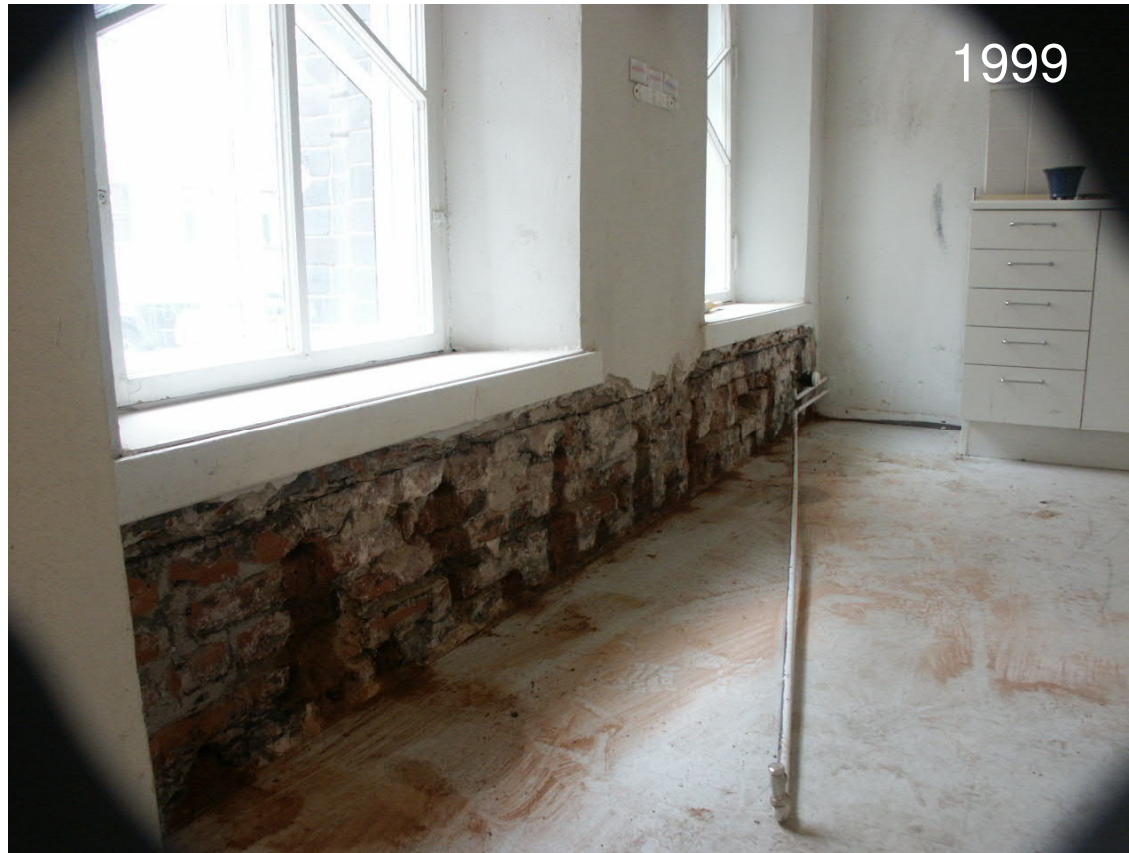
Lokal i Göteborg - 7 år efter en omfattande fasadrenovering år 1992 framträder svåra fuktskador inne i lokalerna och ett nytt renoveringsprojekt måste starta...

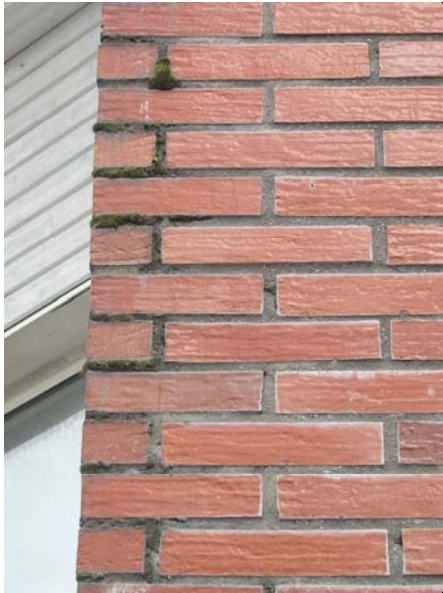
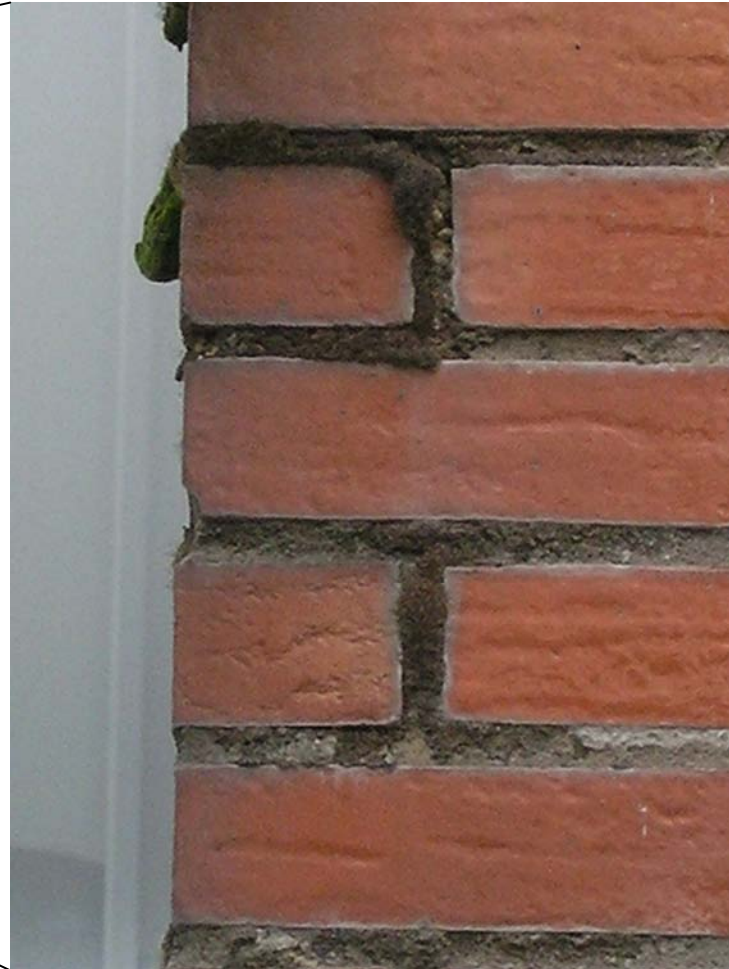
Flerbostadshus  
5 år efter impregnering  
(baserad på siloxaner och  
lacknafta) har vi fått svår  
påväxt och fasaden är  
förstörd...

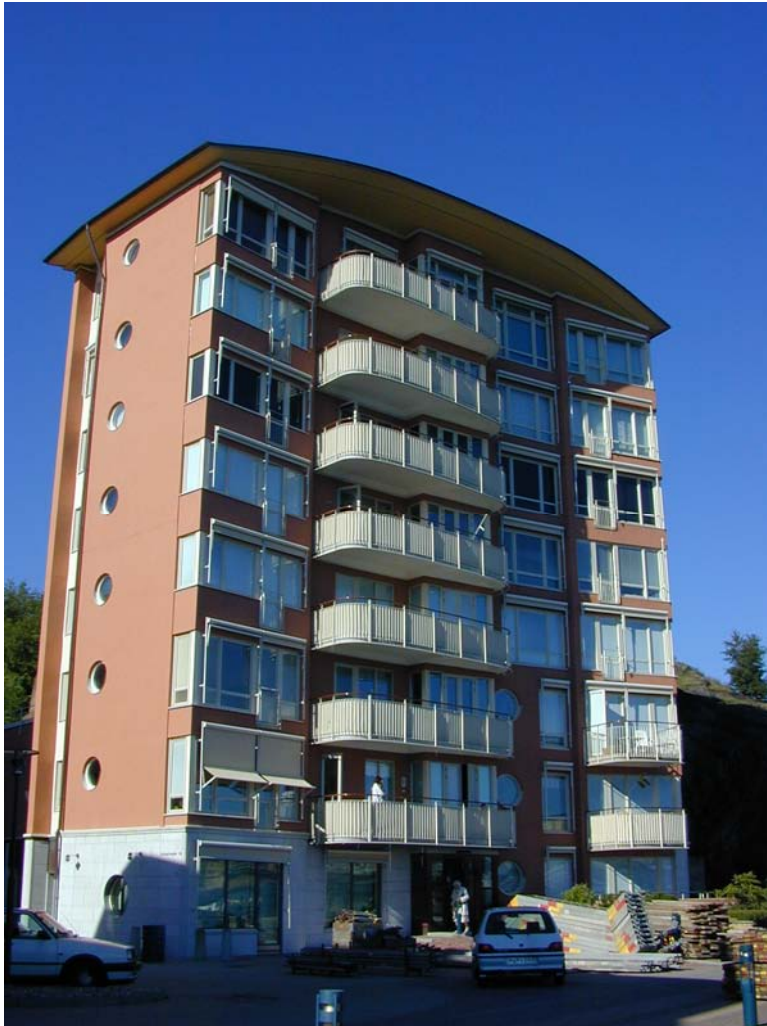
Sörhallskajen 24 (Eriksberg) byggdes 1994 –  
förärades Göteborgs arkitekturpris m.m.

Efter **tre** (3) år faller delar av cementputsens  
sönder och fuktgenomslag uppstår.

Lyckad renovering utförs 2001 (puts­lagning  
med kalkputs samt fasadimpregnering)  
Idag 2010... fasaden är i oförändrat gott skick

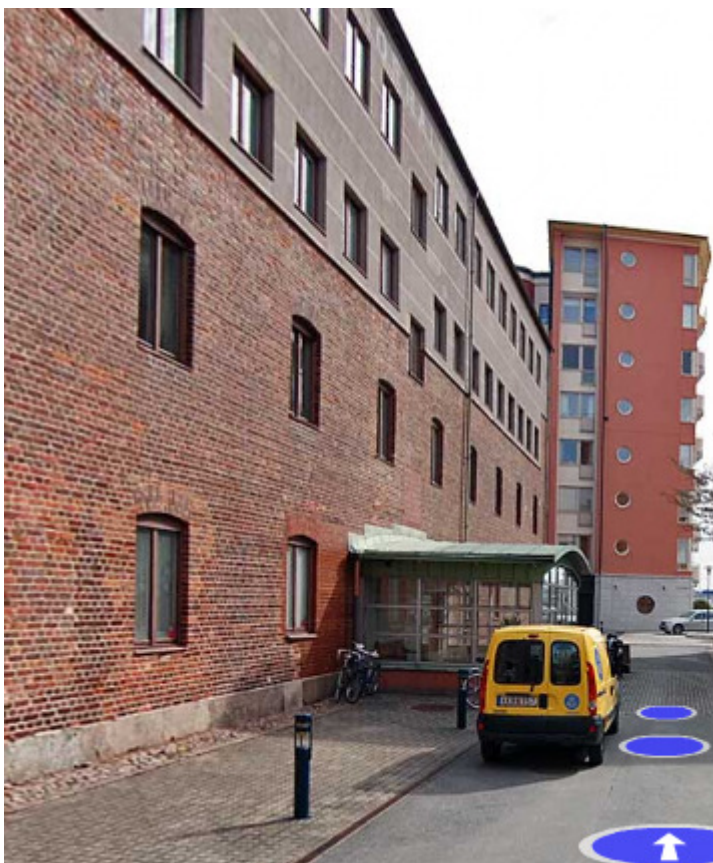
# Sörhallen (Älvstranden)

I slutet på 90-talet får hyresgästerna i Sörhallen problem med fuktgenomslag och dålig inomhusmiljö.

En skyddsimpregnering av tegelfasaden gjordes akut i oktober 99 för att ”klara” vintern och invändig skadad puts åtgärdas lokalt i en av lokalerna och problemen klingar av.

Huset ägs av annan fastighetsägare idag. En mer omfattande renovering planeras 2010.

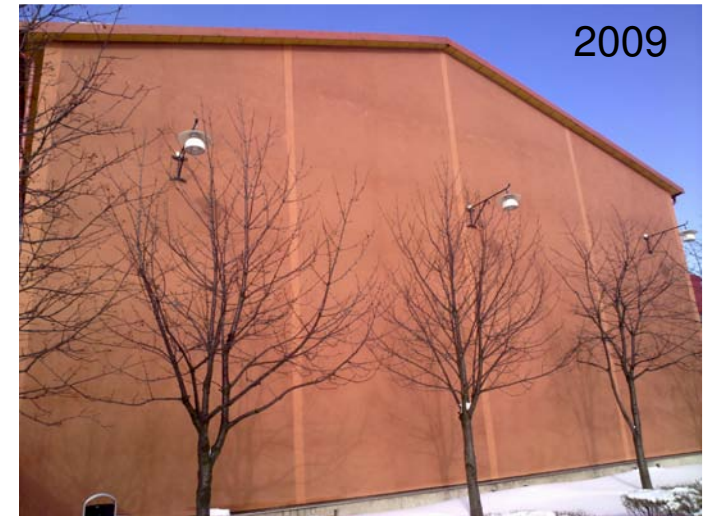
*Fuktmätning utförd hösten 2009 (3 månader efter renovering) visar att vi har gått från en helt fuktmättad fasad till en fuktkvoter på i snitt 7,5% (i tegelstomme resp. mellan min.ull och tegel samt baksida puts). Den kraftiga uttorkningen av tegelstommen samt den "torra" putsen indikerar en "tjockputs" med "gore-tex" funktion... utvärdering pågår!*

Rivning av bef. tunnputs o cellplast (från år 1995...), justering tegelstomme

Tilläggsisolering 80 mineralull (putsskiva)

Grundningsbruk (ballast upp till 4mm) med Kalkstark

Grovputs (stockning) (ballast 0-3mm) med Kalkstark

Ytputs stänkputs (1,5mm) genomfärgad med Kalkstark

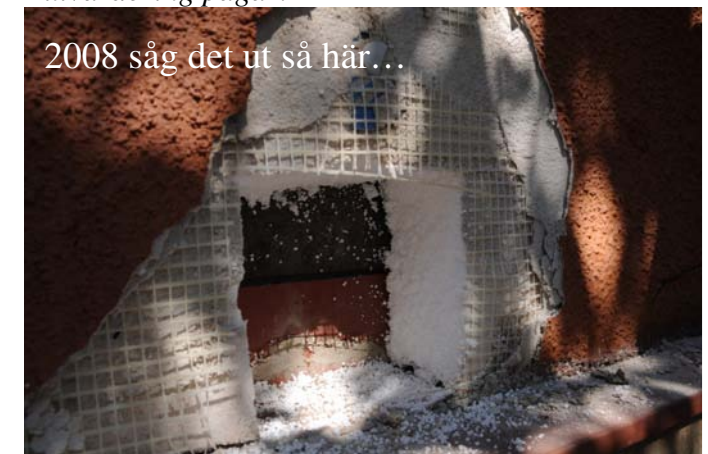
2008 såg det ut så här...
