# Kvalitetssäkrad fasadrenovering

## Norra Älvstranden

- Per Andersson, projektledare

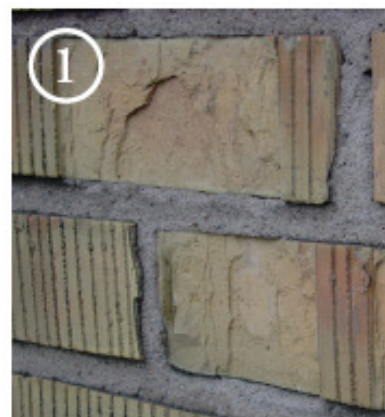
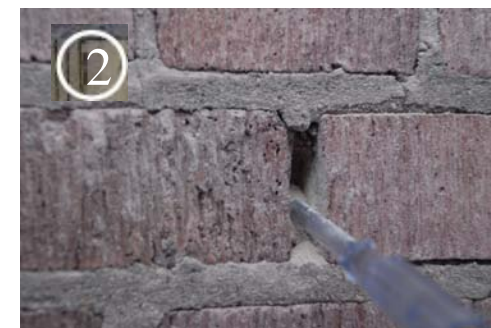
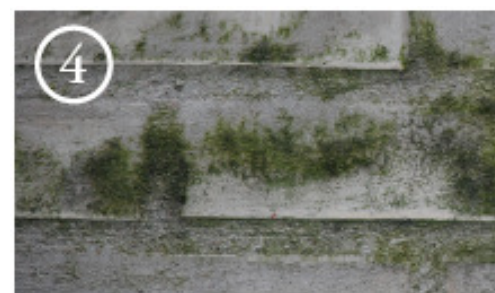
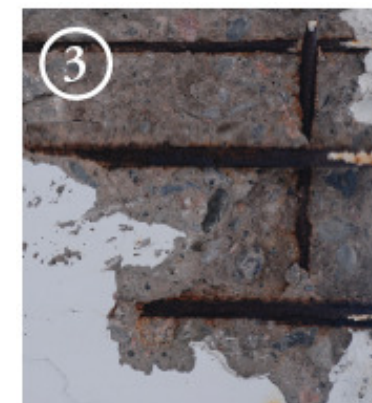
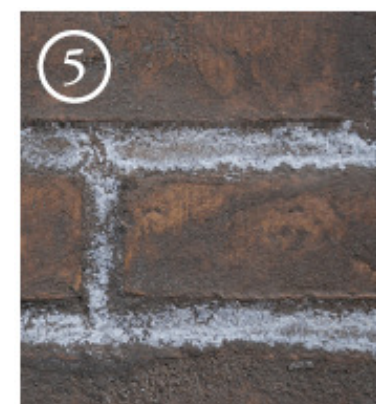
- Frostsador (bild 1)
- Fogskador (2)
- Kemisk nedbrytning
- Korrosionssprängning (3)
- Biologisk nedbrytning (4)
- Saltutfällning (5)
- Nedsmutsning

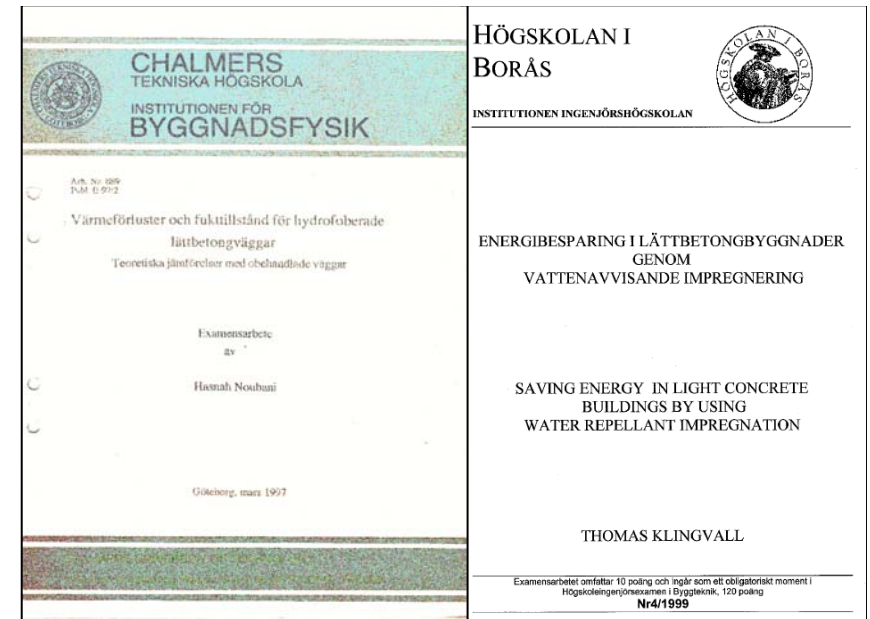
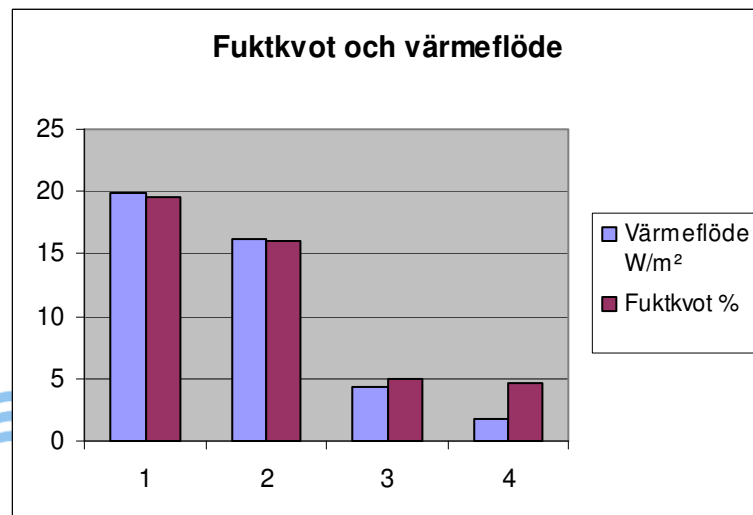
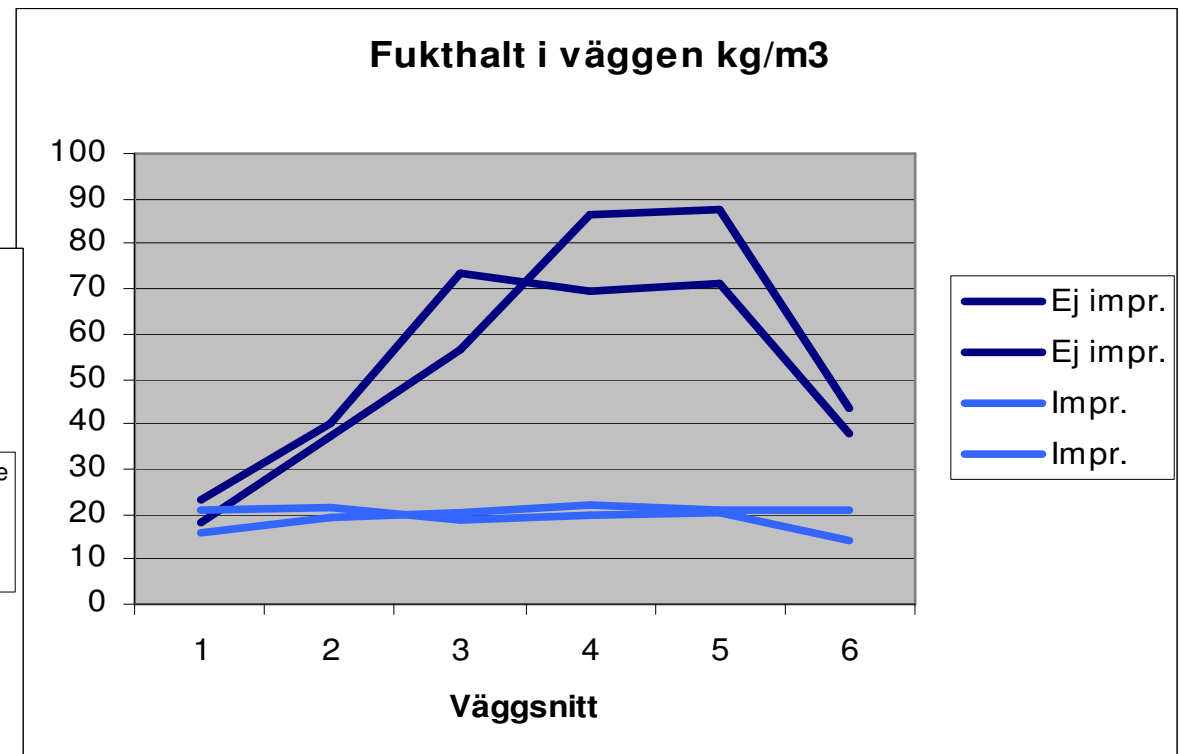
- En impregnerad vägg innehåller mycket mindre fukt
- Mittdelen innehåller mest fukt i en oimpregnerad vägg
- En impregnerad vägg har ett lägre värmefflöde
- Resultat: ca 10-20% energibesparing i normalfallet

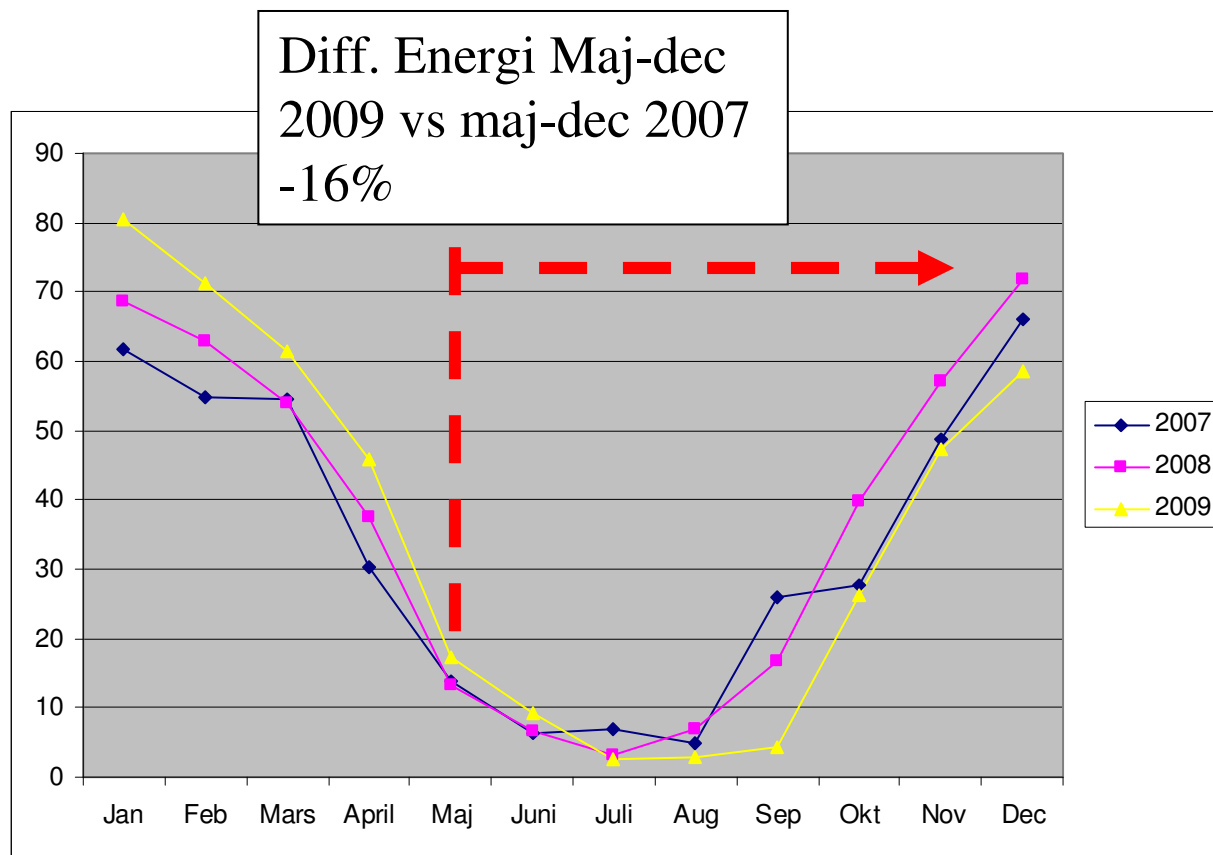
# Energiuppföljning, A-förrådet

Energibesparing: 10-20% - ca. 40-80 MWh (6 mån. uppföljning)

Feb 2009 var 95% av  
omfogning och 70% av  
impregnering slutförd

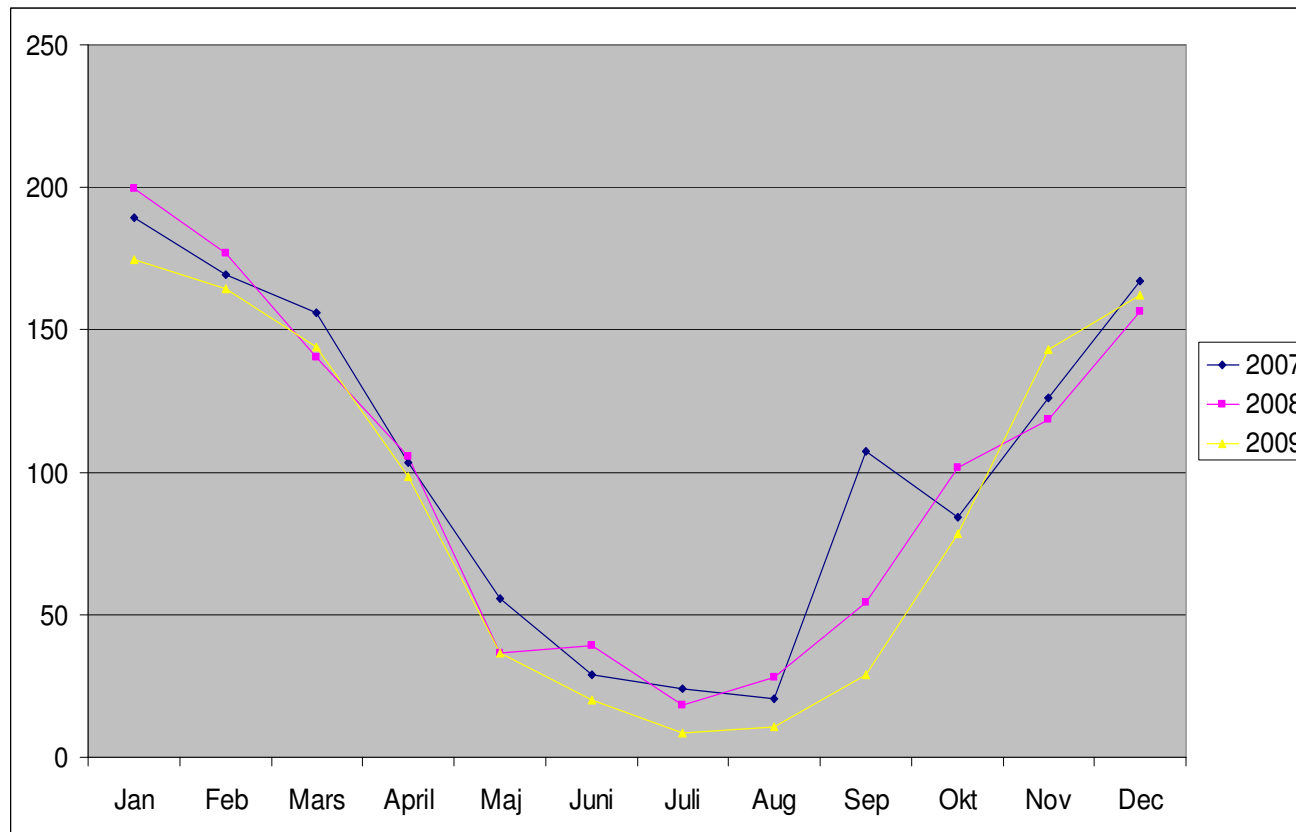
# Energiuppföljning, Åran

Energibesparing: ej verifierbar

*Fuktmätning utförd hösten 2009 (3 månader efter renovering) visar att vi har gått från en helt fuktmättad fasad till en fuktkvoter på i snitt 7,5% (i tegelstomme resp. mellan min.ull och tegel samt baksida puts). Den kraftiga uttorkningen av tegelstommen samt den "torra" putsen indikerar en "tjockputs" med "gore-tex" funktion... utvärdering pågår!*
